## GHID DE RETURNARE

**OK TRUCKS**  
PRE-OWNED VEHICLES CERTIFIED BY **IVECO**

## CAROSERIE ȘI ACCESORII SUPLIMENTARE: FISURILE, ZGÂRIETURILE, ADÂNCITURILE, DEFECȚIUNILE ȘI CURĂȚAREA

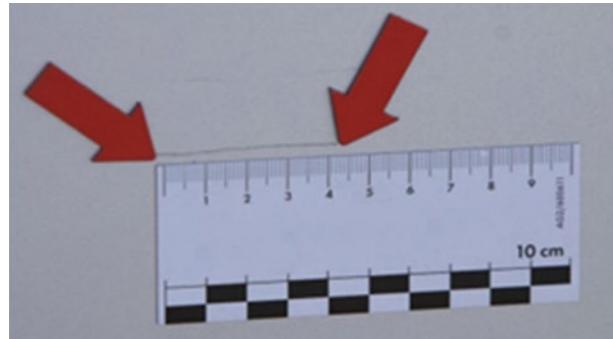
Deteriorare sau zgârietură care poate fi lustruită  $\leq$  50 mm

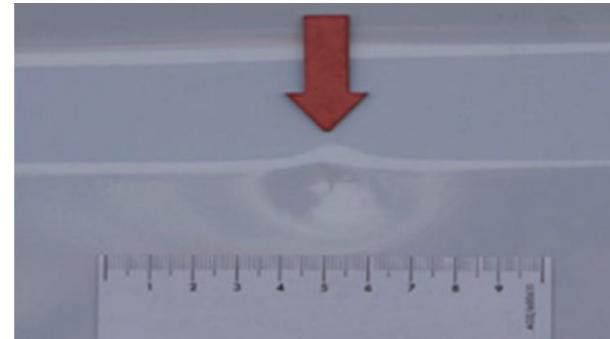
Adâncituri  $\leq$  20 mm în diametru cu vopsea neafectată, fără daune cauzate de grindină și găuri semnificative în limita a 5 adâncituri pe panou

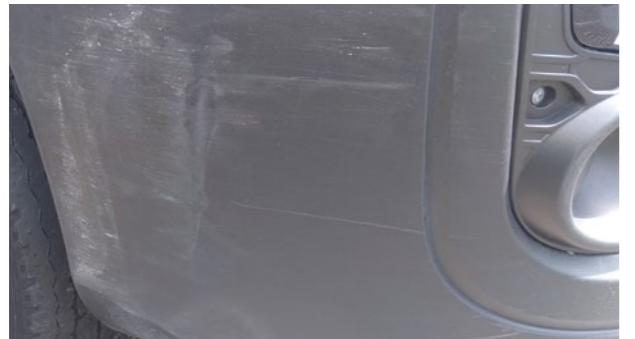
Zgârieturi care pot fi detectate cu unghia și suprafață  $> 45 \text{ cm}^2$  (echivalentul unui card de credit)

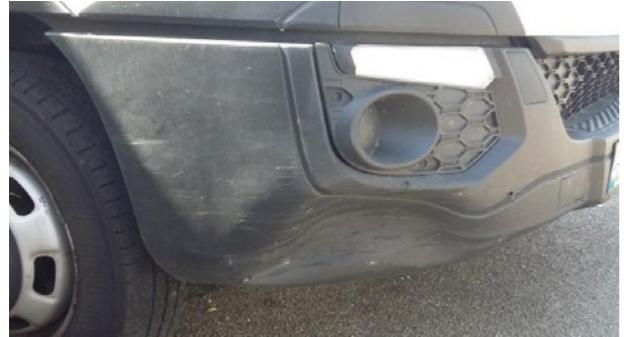
Ruptură, material îndepărtat sau deformare care nu pot fi reparate din motive economice sau reparație imposibilă

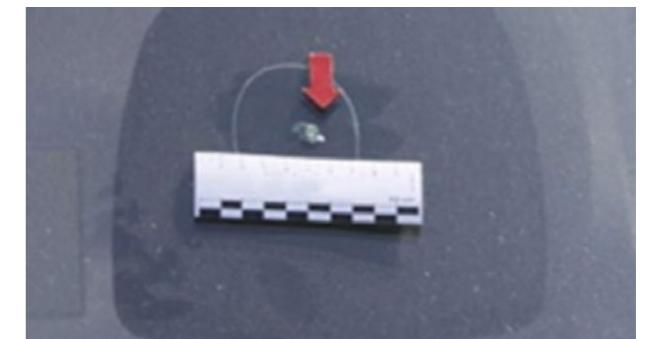
Fisuri  $>$  20 mm, număr  $>$  3 fisuri, sau fisuri în câmpul vizual, crăpătură, montare incorectă cu defecțiunea neremediată, sablare sau zgâriere  
Notă: Dacă parbrizul este deteriorat în câmpul vizual al șoferului, legislația locală trebuie să fie consultată.

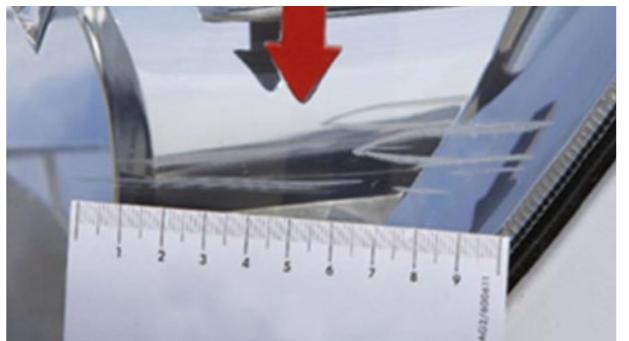
Zgârietură adâncă (cu material îndepărtat), pe lângă câmpul de iluminare și carcasa lămpii

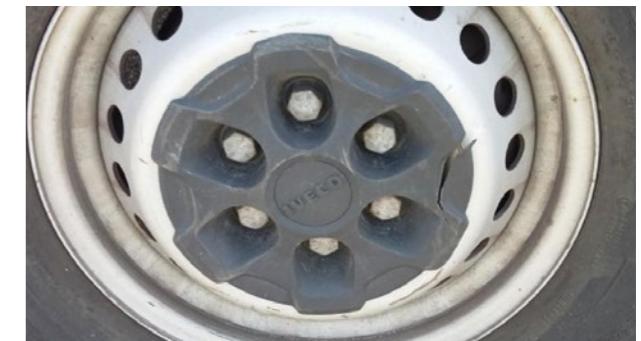
Capace de roată: Deformate, rupte, material lipsă sau îndepărtat

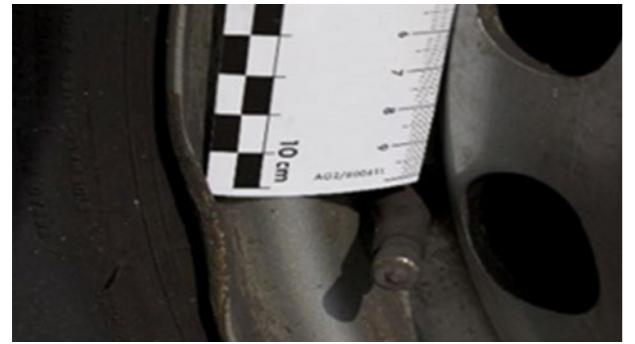
Pe jantă din oțel: Marginea de atașare ușor deformată

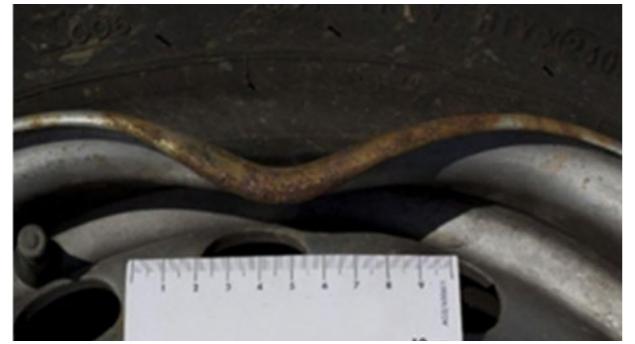
- ⟳ Căptușeală jantă deteriorată, jantă necorespunzătoare. Evaluarea unei verificări dimensionale pentru a verifica starea de siguranță a autovehiculului
- ⟳ Crăpături, deformări, pierdere semnificativă de material, deteriorare semnificativă a vopselei de pe jante
- ⟳ Coroziune semnificativă a jantelor și a pneurilor pentru orice tip de teren sau de iarnă

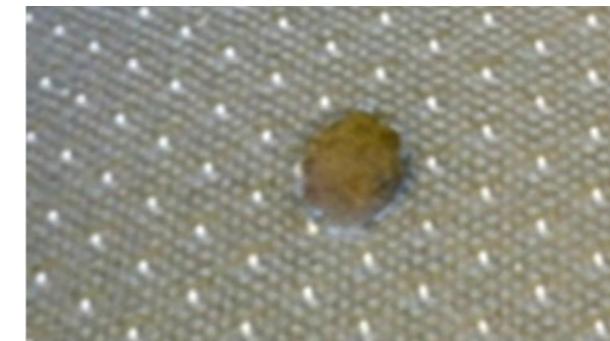
Arsură > 3 mm, perforare sau ruptură a stratului, fără deteriorarea spumei

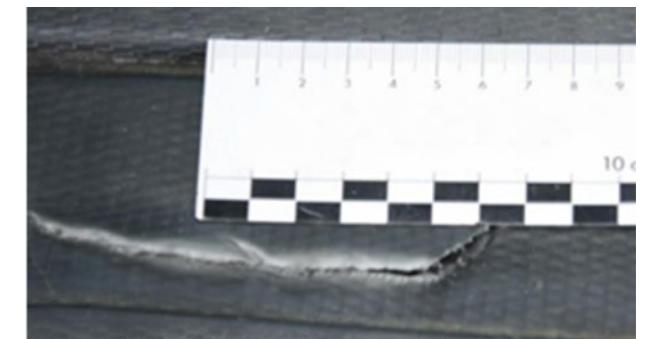
Perforarea ornamentelor din plastic dur.  
Repararea ornamentelor din plastic dur cu tarif pentru 1 oră dacă repararea este posibilă și acceptabilă din punct de vedere estetic

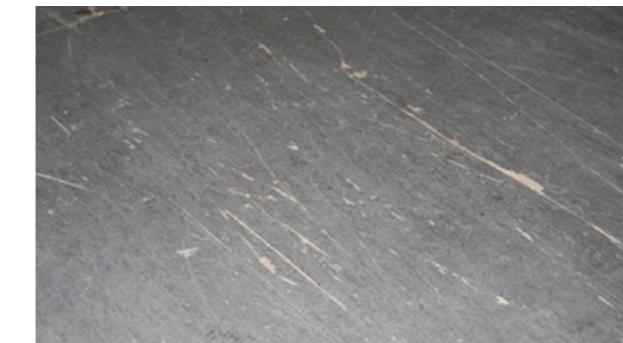
Podea: Deformare ușoară, uzură superficială

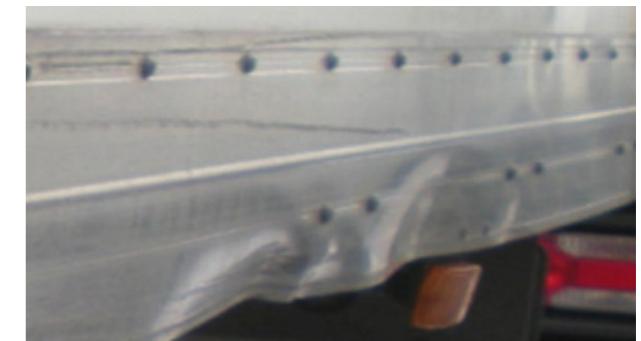
Profiluri laterale şasiu: Deformări care nu pot fi remediate prin reparații economice, perforări, îndepărtarea unei secțiuni a profilului

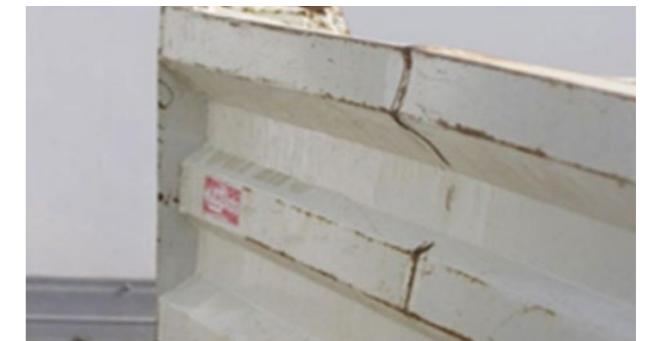
Zgârieturi ușoare, deformări șină cu o durată de reparare  $\leq 1$  h

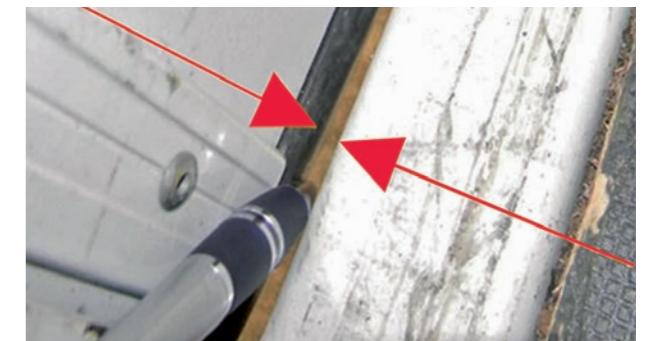
Deformări ale șinelor care nu pot fi remediate prin reparații economice, închidere imposibilă sau fără etanșeitate la nisip

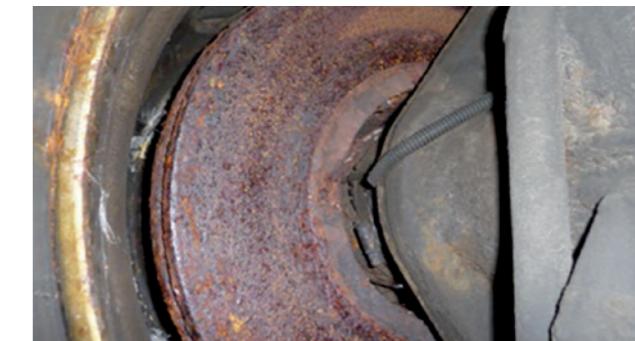
Discuri de frână ruginiate, tocite, uzate
